**Akten des 14. Österreichischen Archäologentages
am Institut für Archäologie der Universität Graz
vom 19. bis 21. April 2012**

St. Jakob am Mitterberg – Romanische Kirchenruine und frühe mittelalterliche Burgstelle

Susanne Tiefengraber

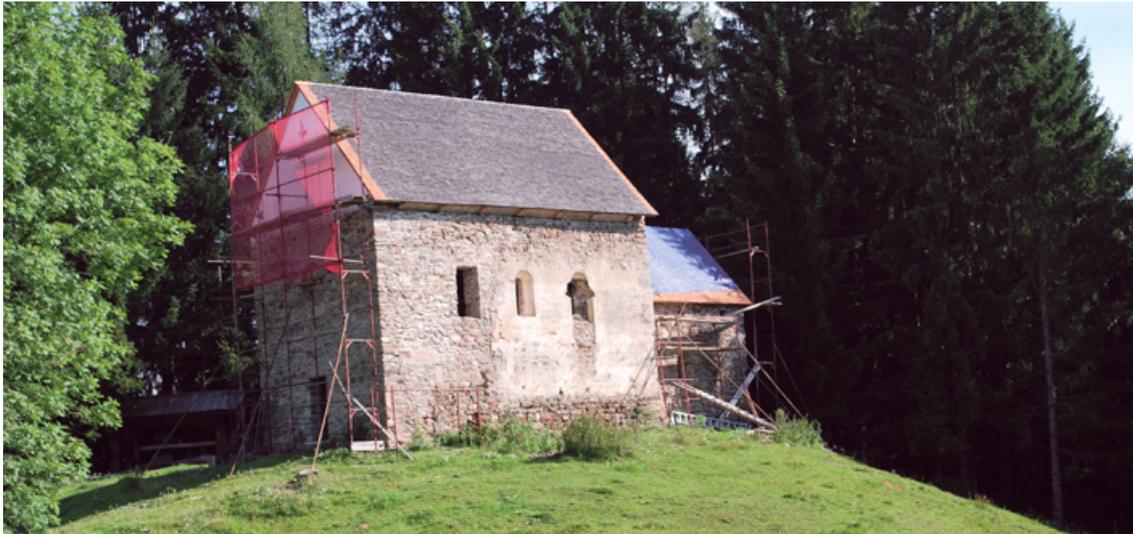
Abb. 1: Kirche St. Jakob und ehem. Burghügel

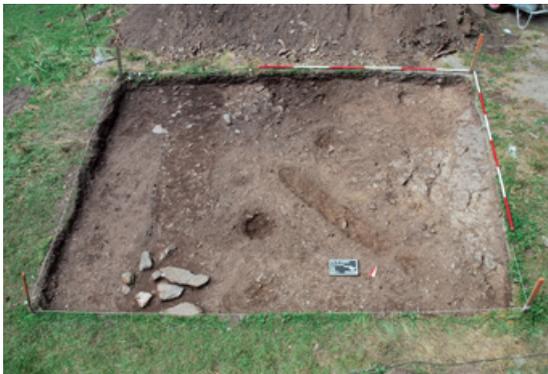
Abb. 2: Reste der ausgerissenen Ringmauer und der Holzgebäude

Bereits im Zuge der ersten archäologischen Untersuchung im Jahr 2008 konnte die einst das Hügelplateau umgebende, heute großteils ausgerissene Ringmauer dieser frühen Burg nachgewiesen werden⁶. Das Steinmaterial dieser Mauer wurde bis auf die untersten Lagen des Fundamentes vollständig abgetragen und für die Errichtung der Jakobikirche und in weiterer Folge auch der angrenzenden Gebäude verwendet. Einzelne Steine mit Hebelöchern sind noch heute im ruinösen Mauerwerk dieser weitgehend abgekommenen Häuser zu beobachten.

Am Plateau des Burghügels fanden sich die Reste der aus Holz errichteten mehrphasigen Bebauung des inneren Burgbereiches⁷. Eine Ecke eines in Schwellriegelkonstruktion errichteten Gebäudes konnte durch Unterlagesteine für die Holzbalken und ein Pfostenloch mit Keilsteinen nachgewiesen werden. Als Reste eines weiteren Gebäudes sind ein abschnittsweise und nur mehr seicht erhaltenes Balkengrübchen sowie eine im rechten Winkel dazu verlaufende Pfostengrubenreihe zu betrachten, die allesamt in den anstehenden Fels bzw. in den aufliegenden Erosionsschutt eingetieft waren. Im ebenfalls terrassierten Vorburgbereich wurde eine Steinlage, die als Unterbau einer Feuerstelle diente, festgestellt. Die Vorburg beherbergte den Wirtschafts-, Handwerks- und Wohnbereich.

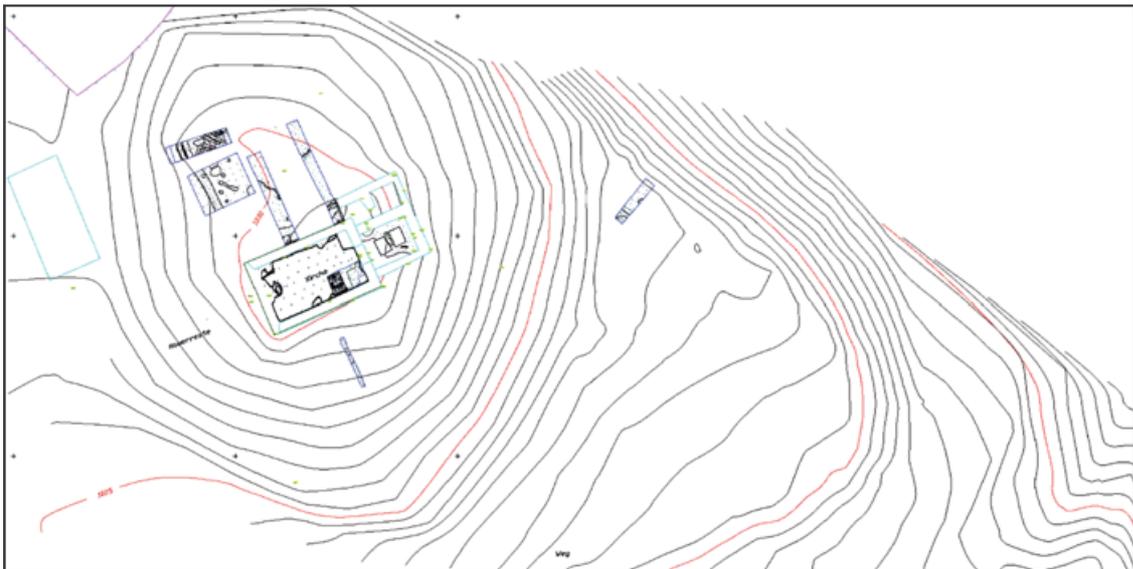
Abb. 3: Topografische Aufnahme des Burgbereiches, Grundriss der Kirche, Grabungsschnitte 2008, 2009 und 2011

Die auffällige rund-ovale Form des Kirchhügels mit dem künstlich eingeebneten Plateau und den abgesteiltten Kanten an der Nord- und Ostseite, die vorgelagerten Terrassierungen mit deutlich ausgeprägten regelmäßigen Kanten an der Ost- und Südseite und der tief eingeschnittene, aus nordöstlicher Richtung bergan führende Zugangsweg waren neben dem an der Westseite vorgelagerten, verschliffenen Wall und Graben Anzeichen für eine frühe Burgstelle.

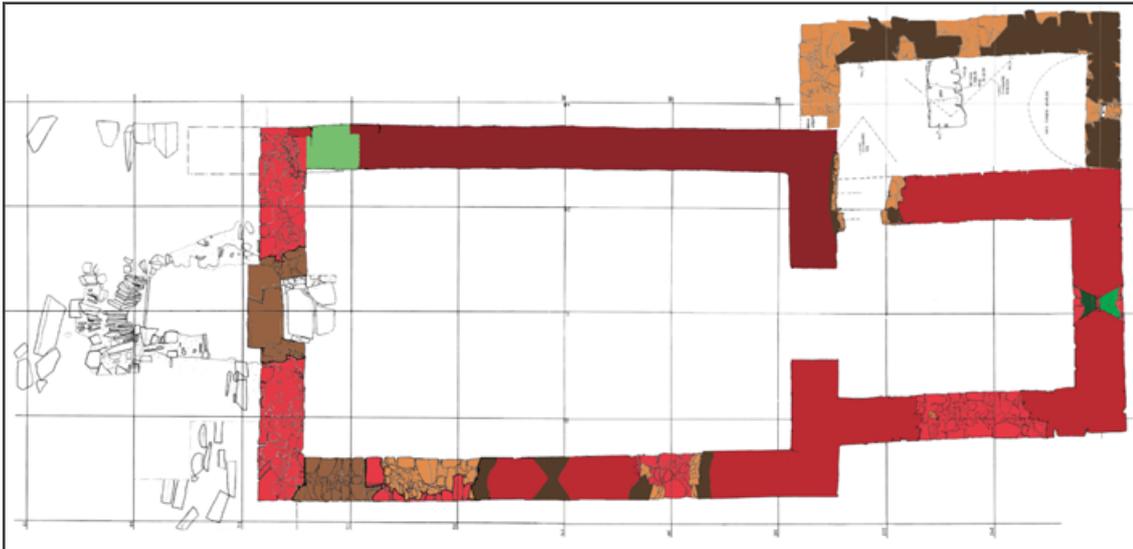
Abb. 4: Grundriss der Kirche (Plan mit Baualterdarstellung, J. Moravi, R. Kuttig, Ch. Wolfgang)

An das 10,8 × 7 m messende Langhaus von St. Jakob ist ein nach Osten orientiertes Chorquadrat von 5,4 × 5 m angesetzt, das um 3° aus der Achse des Langhauses nach Norden gedreht ist. Die an der Nordseite des Chores später angefügte Sakristei misst 5,9 × 3 m.

Vor Beginn der Untersuchungen, Sicherungen und Wiedererrichtungsmaßnahmen, waren nur die Nordmauer, die Ostmauer samt Giebel und zwei Drittel der Südmauer des Langhauses, bis auf einige abgetragene Lagen der Mauerkronen, komplett erhalten. Die Westwand, die in der 2. Hälfte des 20. Jh.s durch eine Explosion in ihrer Gesamtheit Richtung Westen stürzte, war nur noch im Fundamentbereich erhalten, wurde jedoch nach ihrer steingerechten Dokumentation wieder aufgemauert. Die romanische Ostmauer des Chores war komplett, der darüber befindliche Giebel noch in Ansätzen erhalten. Die Südmauer des Chores war etwa zur Hälfte erhalten. Die Nordmauer war im Bereich ihrer Krone stark verfallen, das überdeckende Tonnengewölbe eingestürzt.

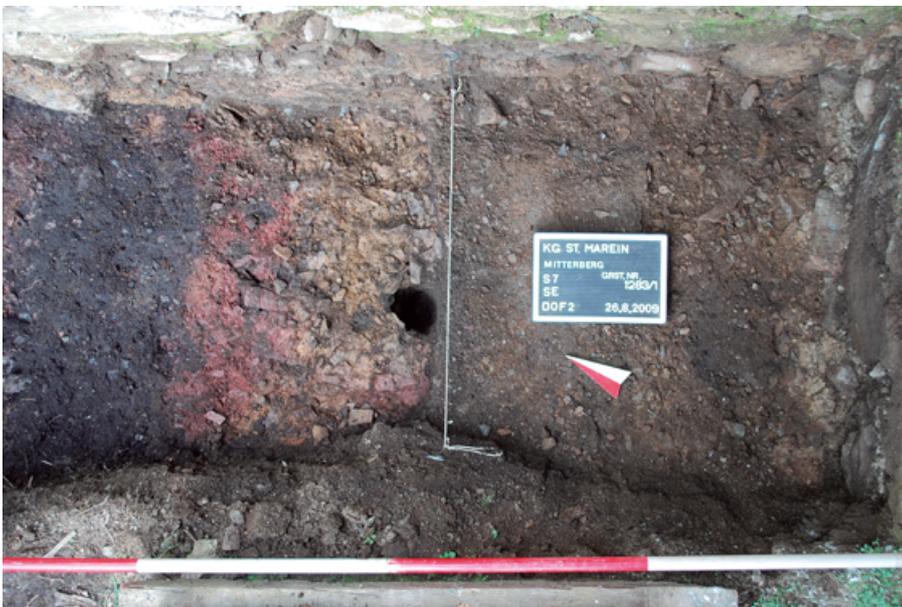
Abb. 5: Anstehender hitzeverfärbter Felsuntergrund nördlich des Langhauses

Das aus Bruchsteinen errichtete Fundament der Kirche weist einen leichten Vorsprung gegenüber dem aufgehenden Mauerwerk auf. Während der Ausgrabung 2009 konnte an der nördlichen Langhauswand ein Pfostenloch für die Errichtung des Gerüstes zum Bau der Kirche nachgewiesen werden, dessen Verankerung mit Querhölzern durch Löcher in der nördlichen Steinmauer verifiziert ist. Ein Kirchenbrand im Spätmittelalter verfärbte den anstehenden Fels durch die starke Hitzeinwirkung des herabgestürzten hölzernen Daches rot. In der massiv erhaltenen, schwarz

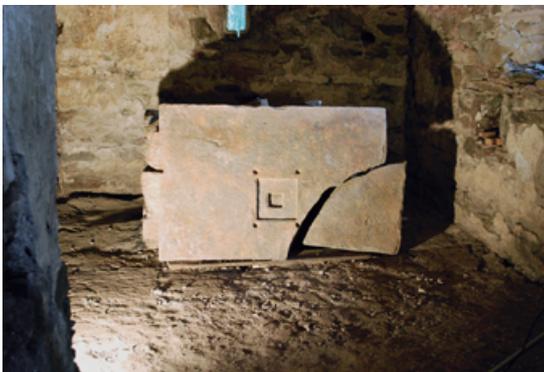
Abb. 6: Altarplatte mit Reliquienöffnung

Etwa einen halben Meter westlich des Altarsockels lag mit der Oberseite nach unten die in den 50er Jahren des 20. Jh.s vom Altar gekippte und an einer Seite gebrochene, rechteckige Altartischplatte. Diese weist eine Größe von 1,51 × 1,02 × 0,25 m auf. In der Mitte ihrer Oberseite ist eine quadratische, einfach getreppte Ausnehmung für die Aufnahme von Heiligenreliquien angebracht, die an den Ecken vier Löcher zur Befestigung einer Abdeckung aufweist.

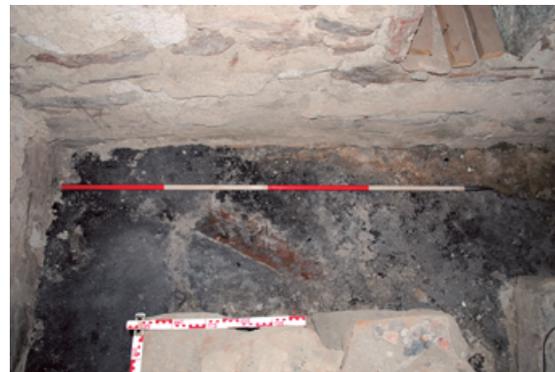
Abb. 7: Brandschicht im Chor mit verkohlten Holzbrettern

Unter der Altarplatte befand sich auf der Brandschicht eine Lage aus teils bemalten Wandverputzresten. Rund um den Altarsockel lagen in der Brandschicht mehrere größere, an ihren Rändern und Enden zumeist angekohlte Holzbretter, die vermutlich zu einem hölzernen Altaraufsatz oder einer Altarverkleidung gehörten.

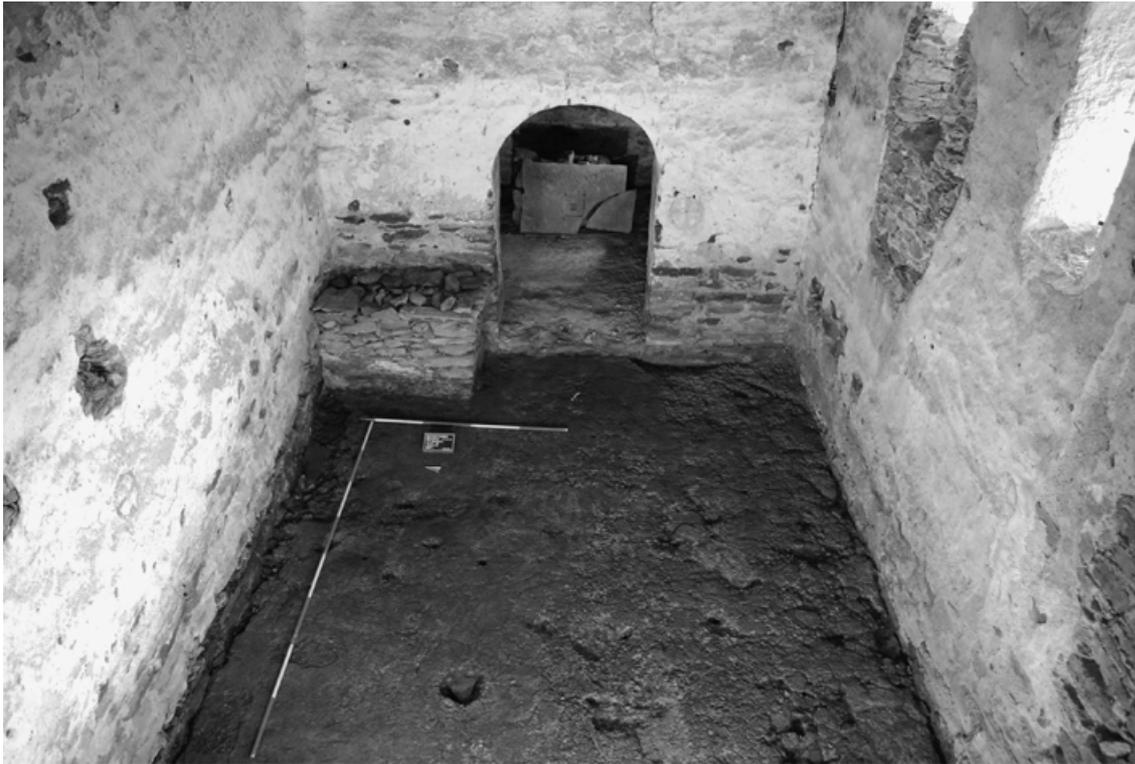
Abb. 8: Blick ins Langhaus mit freigelegtem Estrich

Die Ausgrabung des Jahres 2011 befasste sich mit der Untersuchung des Bodens im Inneren des Langhauses. Der gotische Mörtelstrich ist in großen Bereichen erhalten und weist eher geringe, spätere Störungen auf. Darunter konnte ein zweiter Mörtelstrich, der zum romanischen Kirchenbau gehörte, festgestellt werden. Der Fundamentunterbau für diesen zweiphasigen Estrich bestand aus einer massiven Bruchsteinlage, die im Bereich einer schmalen Tiefsondage im südöstlichen Bereich des Langhauses dokumentiert werden konnte. Darunter kamen auch hier die Reste der Innenverbauung des Burgplateaus (Holzgebäudereste, Balkengrübchen, Pfostengruben) zutage. Es wurden jedoch keine Hinweise auf einen aus Stein errichteten Vorgängerbau der Kirche gefunden.

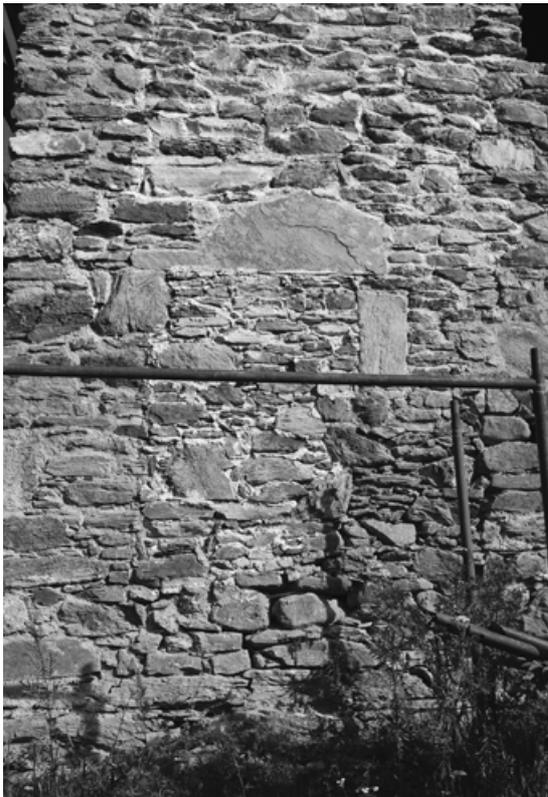
Abb. 9: Vermauerter romanischer Kircheneingang

Der heutige Kircheneingang an der Westseite wurde erst in der Barockzeit angelegt. Der ursprüngliche Zugang befand sich an der Südseite, seine Lage ist in der Bausubstanz heute noch kenntlich. Außerdem war an der Nordseite ein Hocheinstieg vorhanden, der in die Westempore führte. Diese ebenfalls noch sichtbare, später vermauerte romanische Emporentür erreichte man über eine Holzterrasse von außen. Durch Balkenlöcher in der Nordmauer ist eine hölzerne L-förmige Empore nachgewiesen, die durch im Zuge der archäologischen Untersuchung 2011 entdeckte Pfostenlöcher verifiziert werden konnte.

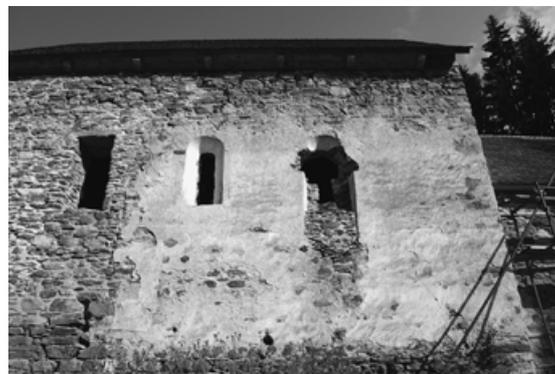
Abb. 10: Südfassade mit tlw. erhaltenen Doppeltrichterfenstern

An der Südfassade befanden sich ursprünglich drei romanische Doppeltrichterfenster, die durch den Einbau von rechteckigen Fenstern im Barock gestört und teilweise vermauert wurden. Das östliche ist nur noch im Rundbogenbereich als Original erhalten, das mittlere war vermauert und wurde im Zuge der Renovierungsarbeiten wieder geöffnet. Das westliche Doppeltrichterfenster lässt sich nur mehr durch ein Foto aus den 1940er Jahren nachweisen. An der gleichen Position wurde bei der Renovierung eine rechteckige Öffnung angebracht.

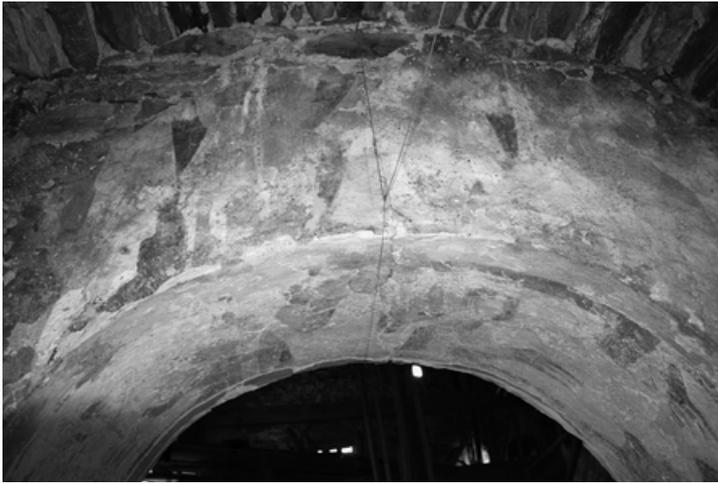
Abb. 11: Triumphbogen mit Jakobsleiter und Chorwestwand mit thronender Madonna mit Kind, Heiligen und Bischöfen

Ein Foto aus dem Jahr 1943 zeigt, dass die Wandmalereien im Triumphbogen damals größtenteils unter der Tünche und dem spätmittelalterlichen Putz verborgen waren. Vermutlich wurden diese zwischen 1943 und dem Ende der 1990er Jahre laienhaft freigelegt, wodurch die Oberfläche der Malerei Schaden erlitt.

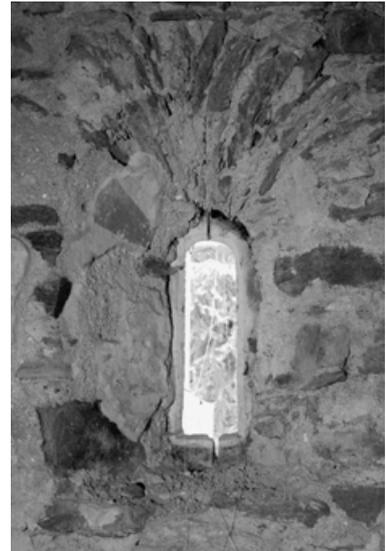
Abb. 14: Fenster mit originalem Fensterholz und Strahlenkranzmalerei im Chorscheitel

In der Ostmauer des Chores befindet sich ein komplett erhaltenes Doppeltrichterfenster, dessen originales Fensterholz erhalten blieb. Ein vermutlich vorhandenes romanisches Fenster in der Südmauer lässt sich nicht mehr nachweisen. In der letzten Bauphase wurde hier ein Rechteckfenster eingefügt, das auf Fotos aus den 1940er Jahren dokumentiert ist.

Im erhaltenen Doppeltrichterfenster des Chorscheitels haben sich Reste einer Strahlenkranzmalerei erhalten. Die untere Wandzone des Chores war durch aufgemalte Draperien gegliedert.
